**VÉHICULE AFFECTÉS****MARQUE JAGUAR****MODÈLE XF****VERSION 3.0 D (AJV6D) 202 KW 275 CV 2993 Cm3**

**SYMPTÔMES**

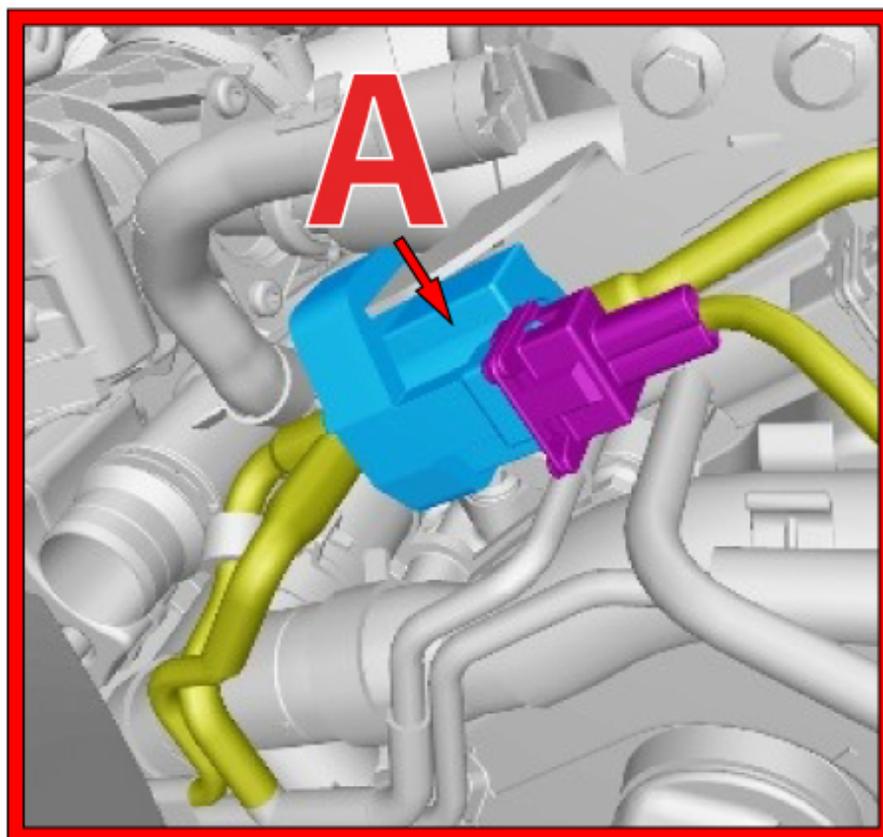
**Voir image 1 :**

**P22D3-77** - Vanne d'admission de la turbine du turbocompresseur bloquée en position fermée. La position demandée ne peut pas être atteinte.

- Vérifier le câblage de la vanne solénoïde de vide du turbocompresseur secondaire et s'assurer qu'il est en bon état.
- Vérifier le système de vide (tuyaux cassés, fendus, déconnectés ou mal raccordés).

**A** - Vanne de vide du turbocompresseur.

- Remplacer la vanne de vide du turbocompresseur secondaire (voir image 1 - A) si l'état du système de vide et l'état du câblage sont corrects.
- Effacer les codes d'erreur enregistrés dans l'unité de commande à l'aide de l'outil de diagnostic.
- Effectuer un essai routier.
- Effectuer une seconde lecture des codes d'erreur sur l'unité de commande du moteur (ECU) à l'aide de l'outil de diagnostic et confirmer que les codes d'erreur mentionnés dans le champ des symptômes de ce bulletin ne sont PAS enregistrés.

- Vérifier le câblage de la vanne solénoïde de vide du turbocompresseur secondaire et s'assurer qu'il est en bon état.
- Vérifier le système de vide (tuyaux cassés, fendus, déconnectés ou mal raccordés).
- Remplacer la vanne de vide du turbocompresseur secondaire (voir image 1 - A) si l'état du système de vide et l'état du câblage sont corrects.
